GUTACHTENNUMMER: 202404-25986

Gutachten

Betreff	Gutachten
Auftraggeber	Dick Automobile e.K., Otto-Hahn-Str. 4-6, 36179 Bebra
Besichtigungsdatum/Ort	18.04.2024 Dick Automobile e.K., Ernst-Abbe-Str. 2, 36179 Bebra
Amtliches Kennzeichen	MA-BB425
Fahrzeugart	Van/Kleinbus
Hersteller	Mercedes-Benz
Modell / Verkaufsbezeichnung	Vito 114 CDI PKW VA Ko.Mix.
Schlüssel-Nummern HSN/TSN	2222 / ARR
Fahrzeug-Identnummer	W1V44760113741761
Anzahl Besitzer	1
Erstzulassung	09.06.2020
Laufleistung	90.003 km
Farbe / Farbcode	
Kraftstoffart	Diesel
Hubraum / Leistung	2.143 cm ³ / 100 kW
Anzahl Türen / Sitze	4 / 2
Getriebe	Automatik
Anzahl Schlüssel	2
Letzte Wartung	02.03.2022 / 45.414 km
Nächste HU	01.07.2024
Servicenachweis	Vorhanden
Anhängerkupplung	Ohne
Regensensor	Nicht Vorhanden
Betriebsanleitung	Vorhanden
Nacklackierung	Nicht Feststellbar Kunststoffteile konnten mittels Lackdickenmessung nicht bewertet werden.
Besichtigungszustand	unzerlegt, fahrbereit, verkehrssicher

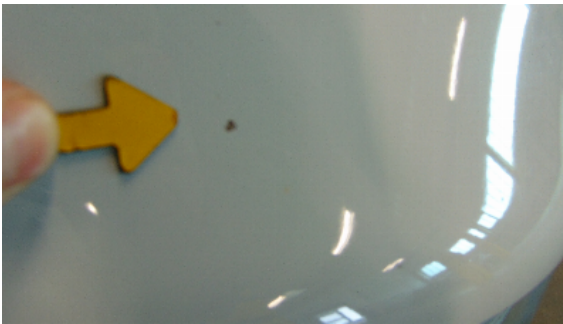
Abbildung 1: siehe pos. 1

Nr.	Teil	Schaden	Schweregrad	Kommentar
1	Motorhaube	Steinschlag	Leicht	
2	Stoßfänger vorne	Steinschlag	Leicht	
3	Kotflügel re	Kratzer	Leicht	
4	Tür VR	Kratzer	Leicht	
5	Tür HR	Kratzer	Leicht	
6	Seitenwand rechts	Kratzer	Leicht	
7	Tür VL	Kratzer	Leicht
