GUTACHTENNUMMER: 202402-25124

Gutachten

Betreff	Gutachten
Besichtigungsdatum/Ort	12.02.2024 Dick Automobile e.K., Ernst-Abbe-Str. 2, 36179 Bebra
Auftraggeber	Dick Automobile e.K., Otto-Hahn-Str. 4-6, 36179 Bebra
Amtliches Kennzeichen	OF-MB 1503
Fahrzeug-Identnummer	KNAE551CDK6057555

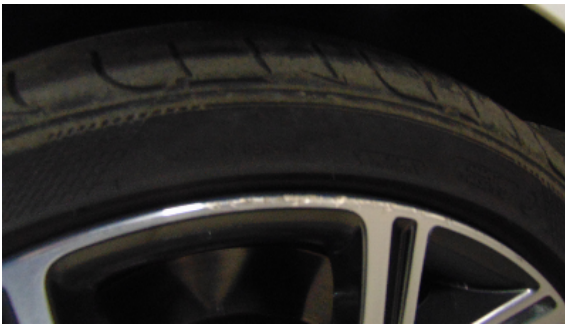
Abbildung 1: siehe pos.1

Nr.	Teil	Schaden	Schweregrad	Kommentar
1	Alufelge VR	Kratzer	Mittel	
2	Motorhaube	Steinschlag	Leicht	
3	Dach	Steinschlag	Leicht	
4	Kotflügel re	Steinschlag	Leicht	
5	Spiegelkappe rechts	Steinschlag	Leicht	
6	Tür VR	Kratzer	Leicht	
7	Seitenwand rechts	Kratzer	Leicht	
8	Heckklappenverkleidung	Kratzer	Leicht	
9	Stoßfänger hinten	Kratzer	Leicht	
10	Tür VL	Kratzer	Leicht	
11	Stoßfänger vorne	Kratzer	Leicht
