GUTACHTENNUMMER: 202408-27418

Gutachten

Betreff	Gutachten
Besichtigungsdatum/Ort	28.08.2024 Dick Automobile e.K., Ernst-Abbe-Str. 2, 36179 Bebra
Auftraggeber	Dick Automobile e.K., Otto-Hahn-Str. 4-6, 36179 Bebra
Amtliches Kennzeichen	UL-M3001
Fahrzeug-Identnummer	ZFA35600006S48590

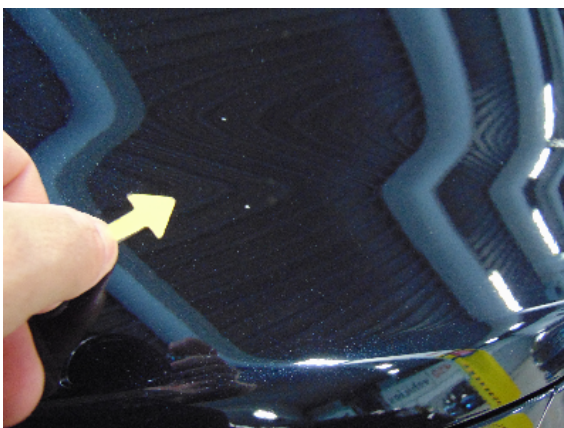
Abbildung 1: siehe pos.1

Nr.	Teil	Schaden	Schweregrad	Kommentar
1	Motorhaube	Steinschlag	Leicht	
2	Stoßfänger vorne	Steinschlag	Leicht	
3	Kotflügel re	Kratzer	Leicht	
4	Tür VR	Kratzer	Leicht	
5	Stoßfänger hinten	Kratzer	Leicht	
6	Heckklappenverkleidung	Kratzer	Leicht	
7	Tür HL	Kratzer	Leicht
