GUTACHTENNUMMER: 202409-27625

Gutachten

Betreff	Gutachten
Besichtigungsdatum/Ort	16.09.2024 Dick Automobile e.K., Ernst-Abbe-Str. 2, 36179 Bebra
Auftraggeber	Dick Automobile e.K., Otto-Hahn-Str. 4-6, 36179 Bebra
Amtliches Kennzeichen	LIF-M254E
Fahrzeug-Identnummer	TMBJW7NP3M7023822

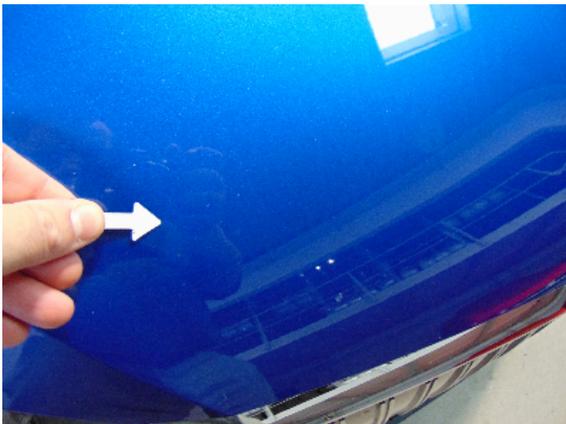
Abbildung 1: siehe pos.1

Nr.	Teil	Schaden	Schweregrad	Kommentar
1	Motorhaube			
2	Stoßfänger vorne			
3	Stoßfänger hinten
