GUTACHTENNUMMER: 202403-25435

## Gutachten

<b>Betreff</b>	Gutachten
<b>Besichtigungsdatum/Ort</b>	07.03.2024   Dick Automobile e.K., Ernst-Abbe-Str. 2, 36179 Bebra
<b>Auftraggeber</b>	Dick Automobile e.K., Otto-Hahn-Str. 4-6, 36179 Bebra
<b>Amtliches Kennzeichen</b>	UN-C1009
<b>Fahrzeug-Identnummer</b>	ZAREAEBN6K7616732

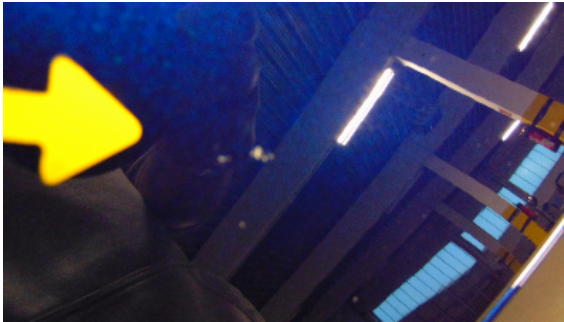
Abbildung 1: siehe pos.1

Nr.	Teil	Schaden	Schweregrad	Kommentar
1	Motorhaube	Steinschlag	Leicht	
2	Stoßfänger vorne	Steinschlag	Leicht	
3	Dachholm rechts	Kratzer	Leicht	
4	Stoßfänger hinten	Kratzer	Leicht	
5	Tür VL	Kratzer	Leicht	
6	Schweller links	Kratzer	Leicht
