Gutachten

Betreff	Gutachten
Besichtigungsdatum/Ort	26.08.2024 Dick Automobile e.K., Ernst-Abbe-Str. 2, 36179 Bebra
Auftraggeber	Dick Automobile e.K., Otto-Hahn-Str. 4-6, 36179 Bebra
Amtliches Kennzeichen	M-AL 1139
Fahrzeug-Identnummer	WBA11CL0107F96144

Betreff	Gutachten
Auftraggeber	Dick Automobile e.K., Otto-Hahn-Str. 4-6, 36179 Bebra
Besichtigungsdatum/Ort	26.08.2024 Dick Automobile e.K., Ernst-Abbe-Str. 2, 36179 Bebra
Amtliches Kennzeichen	M-AL 1139
Fahrzeugart	Kombi
Hersteller	BMW
Modell / Verkaufsbezeichnung	218d Cabrio
Schlüssel-Nummern HSN/TSN	0005 / CDA
Fahrzeug-Identnummer	WBA11CL0107F96144
Anzahl Besitzer	1
Erstzulassung	12.05.2020
Laufleistung	128.446 km
Farbe / Farbcode	SCHWARZ
Kraftstoffart	Diesel
Hubraum / Leistung	1.995 cm ³ / 110 kW
Anzahl Türen / Sitze	2 / 4
Getriebe	Schaltgetriebe
Anzahl Schlüssel	2
Letzte Wartung	17.06.2024 / 128.374 km
Nächste HU	01.05.2025
Servicenachweis	Vorhanden
Anhängerkupplung	Abnehmbar
Regensensor	Vorhanden
Betriebsanleitung	Vorhanden
Nacklackierung	Feststellbar Kunststoffteile konnten mittels Lackdickenmessung nicht bewertet werden.
Besichtigungszustand	unzerlegt, fahrbereit, verkehrssicher

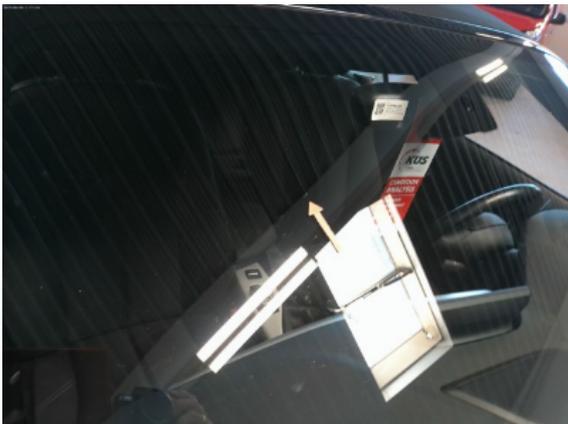
Abbildung 1: Siehe Pos.1

Nr.	Teil	Schaden	Schweregrad	Kommentar
1	Windschutzscheibe	Steinschlag	Leicht	
2	Motorhaube	Steinschlag	Leicht	
3	Stoßfänger vorne	Steinschlag	Leicht	
4	Spiegelkappe links	Steinschlag	Leicht	
5	Tür VL	Kratzer	Leicht	
6	Stoßfänger hinten	Kratzer	Leicht	
7	Spiegelkappe rechts	Steinschlag	Leicht	
8	Kotflügel re	Steinschlag	Leicht
