GUTACHTENNUMMER: 202410-27817

Gutachten

Betreff	Gutachten
Besichtigungsdatum/Ort	01.10.2024 Dick Automobile e.K., Ernst-Abbe-Str. 2, 36179 Bebra
Auftraggeber	Dick Automobile e.K., Otto-Hahn-Str. 4-6, 36179 Bebra
Amtliches Kennzeichen	B-CC 2868
Fahrzeug-Identnummer	W0VBE8EB3K8023947

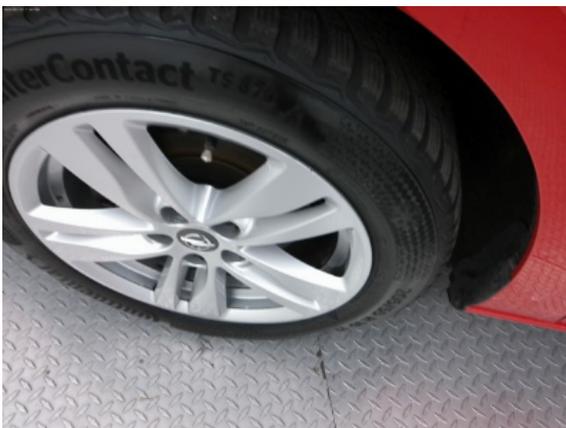
Abbildung 1: Siehe Pos.1

Nr.	Teil	Schaden	Schweregrad	Kommentar
1	Alufelge VL	Kratzer	Leicht	
2	Alufelge VR	Kratzer	Stark	
3	Windschutzscheibe	Steinschlag	Leicht	
4	Motorhaube	Steinschlag	Stark	
5	Stoßfänger vorne	Steinschlag	Mittel	
6	Kotflügel li	Steinschlag	Leicht	
7	Dachrahmen links	Steinschlag	Stark	
8	Seitenwand links	Steinschlag	Leicht	
9	Seitenwand rechts	Kratzer	Leicht	
10	Tür HR	Kratzer	Leicht	
11	Kotflügel re	Steinschlag	Leicht
