GUTACHTENNUMMER: 202404-26037

Gutachten

Betreff	Gutachten
Besichtigungsdatum/Ort	22.04.2024 Dick Automobile e.K., Ernst-Abbe-Str. 2, 36179 Bebra
Auftraggeber	Dick Automobile e.K., Otto-Hahn-Str. 4-6, 36179 Bebra
Amtliches Kennzeichen	B-CC4485
Fahrzeug-Identnummer	W0VBE8ESXL8035272

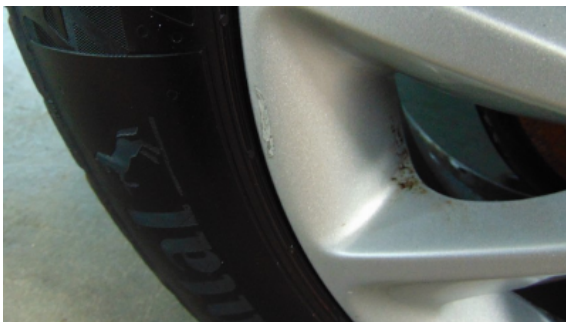
Abbildung 1: Siehe Pos.1

Nr.	Teil	Schaden	Schweregrad	Kommentar
1	Alufelge HR	Kratzer	Leicht	
2	Motorhaube	Steinschlag	Leicht	
3	Stoßfänger vorne	Kratzer	Leicht	
4	Kotflügel li	Steinschlag	Leicht	
5	A-Säule links	Steinschlag	Leicht	
6	Windschutzscheibe	Steinschlag	Leicht	
7	Tür HL	Kratzer	Leicht	
8	Seitenwand links	Delle	Leicht	
9	Tür HR	Kratzer	Leicht	
10	Tür VR	Kratzer	Leicht	
11	Kotflügel re	Steinschlag	Leicht

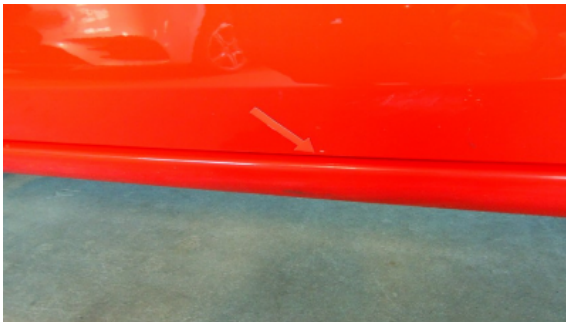
Abbildung 7: Siehe Pos.7

- Tür H. L.; ~ 265µm
- Seitenwand L.; ~ 160µm

Eine stichprobenartige Lackdickenmessung ergab eine erhöhte Lackdicke, die mit an Sicherheit grenzender Wahrscheinlichkeit auf reparierte Unfallschäden zurückzuführen ist.
