GUTACHTENNUMMER: 202409-27656

Gutachten

Betreff	Gutachten
Besichtigungsdatum/Ort	18.09.2024 Dick Automobile e.K., Ernst-Abbe-Str. 2, 36179 Bebra
Auftraggeber	Dick Automobile e.K., Otto-Hahn-Str. 4-6, 36179 Bebra
Amtliches Kennzeichen	KA-CC172
Fahrzeug-Identnummer	W0LBE8EKXH8075321

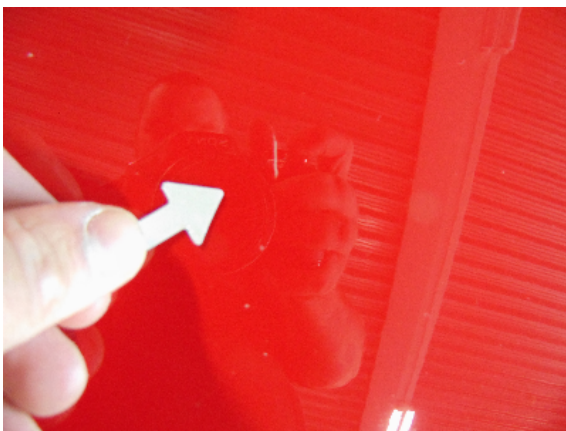
Abbildung 1: siehe pos.1

Nr.	Teil	Schaden	Schweregrad	Kommentar
1	Motorhaube	Kratzer	Leicht	
2	Stoßfänger vorne	Kratzer	Leicht	
3	Tür VR	Kratzer	Leicht	
4	Seitenwand rechts	Kratzer	Leicht	
5	Dach	Delle	Leicht
