GUTACHTENNUMMER: 202601-32408

## Gutachten

<b>Betreff</b>	Gutachten
<b>Besichtigungsdatum/Ort</b>	20.01.2026   Dick Automobile e.K., Ernst-Abbe-Str. 2, 36179 Bebra
<b>Auftraggeber</b>	Dick Automobile e.K., Otto-Hahn-Str. 4-6, 36179 Bebra
<b>Amtliches Kennzeichen</b>	M-S2137E
<b>Fahrzeug-Identnummer</b>	WBATS110509D56399

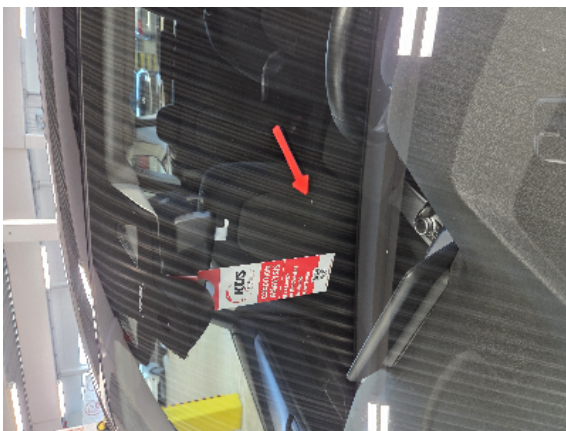
Abbildung 1: Siehe Pos.1

Nr.	Teil	Schaden	Schweregrad	Kommentar
1	Windschutzscheibe	Steinschlag	Leicht	
2	Motorhaube	Steinschlag	Leicht	
3	Stoßfänger vorne	Steinschlag	Leicht	
4	Seitenwand rechts	Delle	Leicht	
5	Tür HR	Delle	Leicht
