GUTACHTENNUMMER: 202501-29119

## Gutachten

<b>Betreff</b>	Gutachten
<b>Besichtigungsdatum/Ort</b>	22.01.2025   Dick Automobile e.K., Ernst-Abbe-Str. 2, 36179 Bebra
<b>Auftraggeber</b>	Dick Automobile e.K., Otto-Hahn-Str. 4-6, 36179 Bebra
<b>Amtliches Kennzeichen</b>	NE-MO442
<b>Fahrzeug-Identnummer</b>	WAUZZZF45MA033696

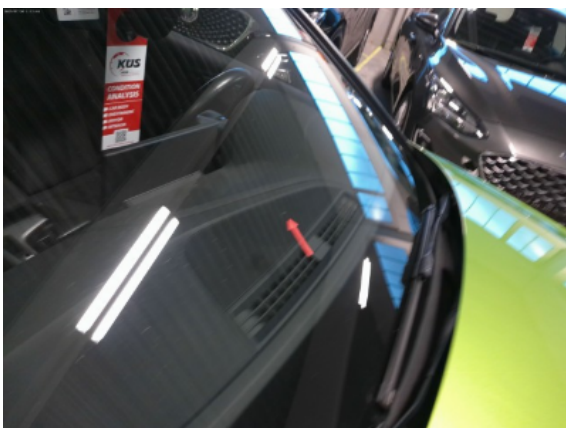
Abbildung 1: Siehe Pos.1

Nr.	Teil	Schaden	Schweregrad	Kommentar
1	Windschutzscheibe	Steinschlag	Leicht	
2	Motorhaube	Steinschlag	Leicht	
3	Spiegelkappe links	Steinschlag	Leicht	
4	Tür VL	Kratzer	Leicht	
5	Seitenwand links	Delle	Leicht	
6	Tür VR	Kratzer	Leicht
