GUTACHTENNUMMER: 202403-25538

Gutachten

Betreff	Gutachten
Besichtigungsdatum/Ort	14.03.2024 Dick Automobile e.K., Ernst-Abbe-Str. 2, 36179 Bebra
Auftraggeber	Dick Automobile e.K., Otto-Hahn-Str. 4-6, 36179 Bebra
Amtliches Kennzeichen	ME-FP555
Fahrzeug-Identnummer	WAUZZZF53KA064466

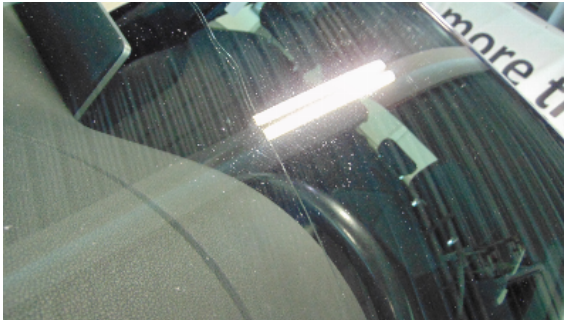
Abbildung 1: siehe pos.1

Nr.	Teil	Schaden	Schweregrad	Kommentar
1	Windschutzscheibe	Riss	Stark	
2	Motorhaube	Steinschlag	Leicht	
3	Stoßfänger vorne	Steinschlag	Leicht	
4	Spiegelkappe rechts	Kratzer	Leicht	
5	Heckklappenverkleidung	Kratzer	Leicht
