GUTACHTENNUMMER: 202404-26105

## Gutachten

<b>Betreff</b>	Gutachten
<b>Besichtigungsdatum/Ort</b>	27.04.2024   Dick Automobile e.K., Ernst-Abbe-Str. 2, 36179 Bebra
<b>Auftraggeber</b>	Dick Automobile e.K., Otto-Hahn-Str. 4-6, 36179 Bebra
<b>Amtliches Kennzeichen</b>	KN-DM93
<b>Fahrzeug-Identnummer</b>	WAUZZZF50KA082231

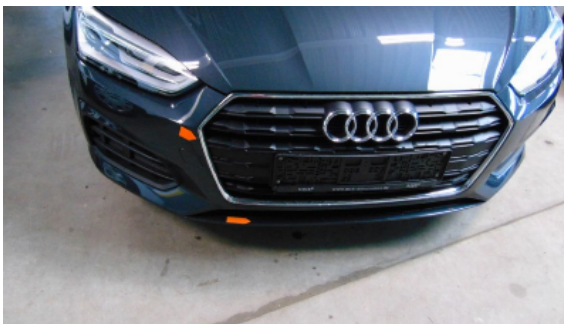
Abbildung 1: Siehe Pos.1

Nr.	Teil	Schaden	Schweregrad	Kommentar
1	Stoßfänger vorne	Abschürfung	Mittel	
2	Motorhaube	Steinschlag	Leicht	
3	Windschutzscheibe	Steinschlag	Mittel	
4	Dach	Verätzung	Leicht	
5	Tür VL	Kratzer	Leicht	
6	Sitz VL	Verschürft	Leicht	
7	Schlussleuchte links	Kratzer	Stark	
8	Tür HR	Kratzer	Stark	
9	Heckklappe	Kratzer	Stark	
10	Stoßfänger hinten	Abschürfung	Leicht
