GUTACHTENNUMMER: 202405-26202

Gutachten

Betreff	Gutachten
Besichtigungsdatum/Ort	06.05.2024 Dick Automobile e.K., Ernst-Abbe-Str. 2, 36179 Bebra
Auftraggeber	Dick Automobile e.K., Otto-Hahn-Str. 4-6, 36179 Bebra
Amtliches Kennzeichen	MA-BB1991
Fahrzeug-Identnummer	WAUZZZF40KA109273

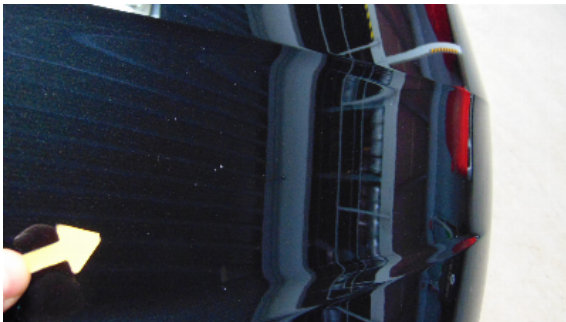
Abbildung 1: siehe pos.1

Nr.	Teil	Schaden	Schweregrad	Kommentar
1	Motorhaube	Steinschlag	Leicht	
2	Stoßfänger vorne	Steinschlag	Leicht	
3	Windschutzscheibe	Steinschlag	Leicht	
4	Dach	Steinschlag	Leicht	
5	Kotflügel re	Kratzer	Leicht	
6	Heckklappenverkleidung	Kratzer	Leicht	
7	Türeinstieg HL	Kratzer	Leicht	
8	Spiegelkappe links	Kratzer	Leicht
