Gerlach & Schröder GbR

## Gutachten

GT-HZ 1122

W1N1671591A175821

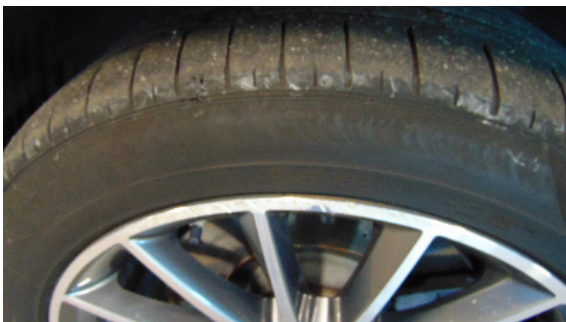
Abbildung 1: siehe pos.1

Nr.	Teil	Schaden	Schweregrad	Kommentar
1	Alufelge VL	Kratzer	Mittel	
2	Motorhaube	Steinschlag	Leicht	
3	Stoßfänger vorne	Steinschlag	Leicht	
4	Tür VR	Kratzer	Leicht	
5	Tür HR	Kratzer	Leicht	
6	Tür HL	Kratzer	Leicht
