GUTACHTENNUMMER: 202404-26039

Gutachten

Betreff	Gutachten
Besichtigungsdatum/Ort	22.04.2024 Dick Automobile e.K., Ernst-Abbe-Str. 2, 36179 Bebra
Auftraggeber	Dick Automobile e.K., Otto-Hahn-Str. 4-6, 36179 Bebra
Amtliches Kennzeichen	ME-SP1286
Fahrzeug-Identnummer	WAUZZZF4XJA228401

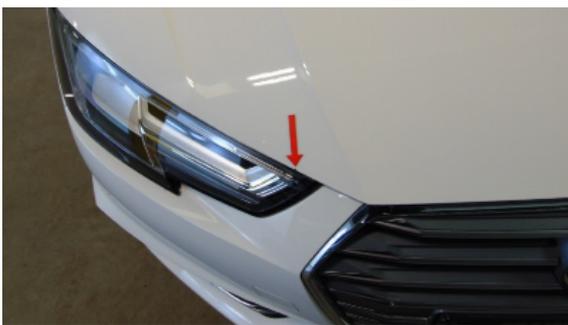
Abbildung 1: Siehe Pos.1

Nr.	Teil	Schaden	Schweregrad	Kommentar
1	Motorhaube	Steinschlag	Leicht	
2	Stoßfänger vorne	Steinschlag	Leicht	
3	Spiegelkappe links	Kratzer	Leicht	
4	Windschutzscheibe	Steinschlag	Leicht	
5	Schweller links	Kratzer	Stark	
6	Türverkleidung VL	Kratzer	Mittel	
7	Seitenwand links	Kratzer	Leicht	
8	Heckklappe	Kratzer	Leicht	
9	Halterungsseil von Tankdeckelöffner	gerissen	Stark	
10	Schweller rechts	Kratzer	Leicht	
11	Kotflügel re	Steinschlag	Leicht
