GUTACHTENNUMMER: 202405-26182

Gutachten

Betreff	Gutachten
Besichtigungsdatum/Ort	04.05.2024 Dick Automobile e.K., Ernst-Abbe-Str. 2, 36179 Bebra
Auftraggeber	Dick Automobile e.K., Otto-Hahn-Str. 4-6, 36179 Bebra
Amtliches Kennzeichen	BI-XX1110
Fahrzeug-Identnummer	WDD2130341A486586

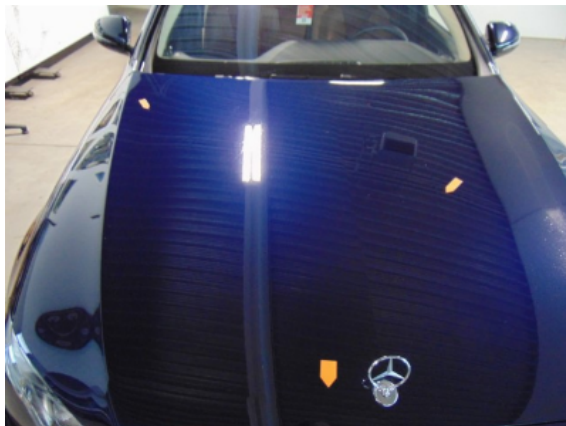
Abbildung 1: Siehe Pos.1

Nr.	Teil	Schaden	Schweregrad	Kommentar
1	Motorhaube	Verätzungen/Steinschlag	Mittel	
2	Windschutzscheibe	Steinschlag	Leicht	
3	Türverkleidung VL	Kratzer	Leicht	
4	Tür HL	Kratzer	Leicht	
5	Türverkleidung HR	Einschnitt/Kratzer	Leicht	
6	Heckklappe	Verätzungen/Kratzer	Mittel
