GUTACHTENNUMMER: 202404-25793

## Gutachten

<b>Betreff</b>	Gutachten
<b>Besichtigungsdatum/Ort</b>	04.04.2024   Dick Automobile e.K., Ernst-Abbe-Str. 2, 36179 Bebra
<b>Auftraggeber</b>	Dick Automobile e.K., Otto-Hahn-Str. 4-6, 36179 Bebra
<b>Amtliches Kennzeichen</b>	NF-DK1081
<b>Fahrzeug-Identnummer</b>	W1K2132121A849122

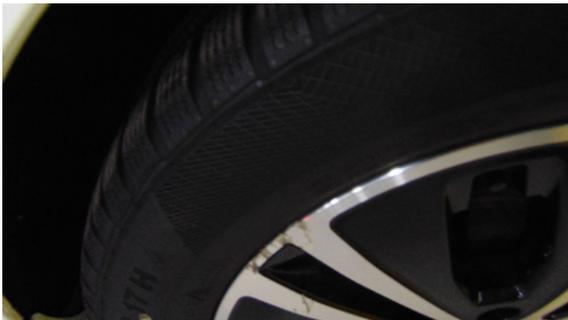
Abbildung 1: siehe pos.1

Nr.	Teil	Schaden	Schweregrad	Kommentar
1	Alufelge HL	Kratzer	Mittel	
2	Motorhaube	Steinschlag	Leicht	
3	Stoßfänger vorne	Steinschlag	Leicht	
4	Seitenwand links	Kratzer	Leicht
