GUTACHTENNUMMER: 202404-26092

Gutachten

Betreff	Gutachten
Besichtigungsdatum/Ort	26.04.2024 Dick Automobile e.K., Ernst-Abbe-Str. 2, 36179 Bebra
Auftraggeber	Dick Automobile e.K., Otto-Hahn-Str. 4-6, 36179 Bebra
Amtliches Kennzeichen	M-TR 2896
Fahrzeug-Identnummer	WBAJT91060BR75439

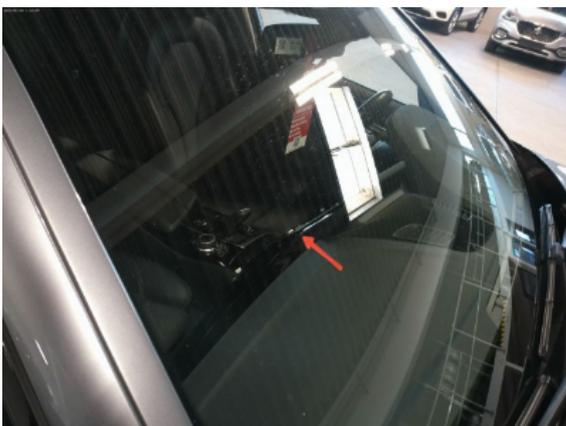
Abbildung 1: Siehe Pos.1

Nr.	Teil	Schaden	Schweregrad	Kommentar
1	Windschutzscheibe	Steinschlag	Leicht	
2	Motorhaube	Steinschlag	Leicht	
3	Stoßfänger vorne	Steinschlag	Leicht	
4	Spiegelkappe links	Steinschlag	Leicht	
5	Tür VL	Kratzer	Stark	
6	Stoßfänger hinten	Kratzer	Leicht	
7	Tür VR	Kratzer	Mittel	
8	Spiegelkappe rechts	Steinschlag	Leicht
