GUTACHTENNUMMER: 202304-22140

Gutachten

Betreff	Gutachten
Besichtigungsdatum/Ort	26.04.2023 Dick Automobile e.K., Ernst-Abbe-Str. 2, 36179 Bebra
Auftraggeber	Dick Automobile e.K., Otto-Hahn-Str. 4-6, 36179 Bebra
Amtliches Kennzeichen	M-TR 2563
Fahrzeug-Identnummer	WBA6V51070EM37663

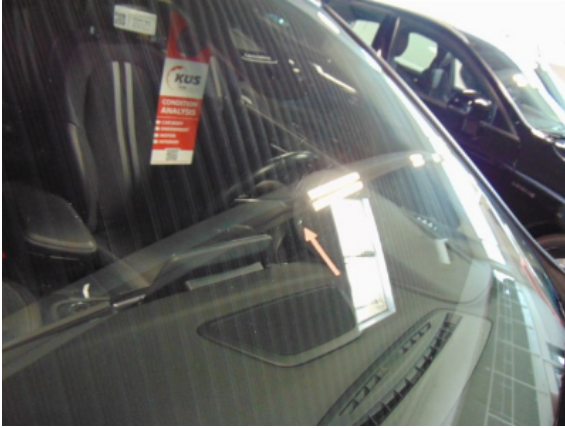
Abbildung 1: Siehe Pos.1

Nr.	Teil	Schaden	Schweregrad	Kommentar
1	Windschutzscheibe	Steinschlag	Leicht	
2	Motorhaube	Steinschlag	Leicht	
3	Stoßfänger vorne	Steinschlag	Leicht	
4	A-Säule links	Steinschlag	Leicht	
5	Seitenwand links	Delle	Leicht
