GUTACHTENNUMMER: 202404-26022

Gutachten

Betreff	Gutachten
Besichtigungsdatum/Ort	22.04.2024 Dick Automobile e.K., Ernst-Abbe-Str. 2, 36179 Bebra
Auftraggeber	Dick Automobile e.K., Otto-Hahn-Str. 4-6, 36179 Bebra
Amtliches Kennzeichen	M-J1063
Fahrzeug-Identnummer	WBA6L71030FJ11919

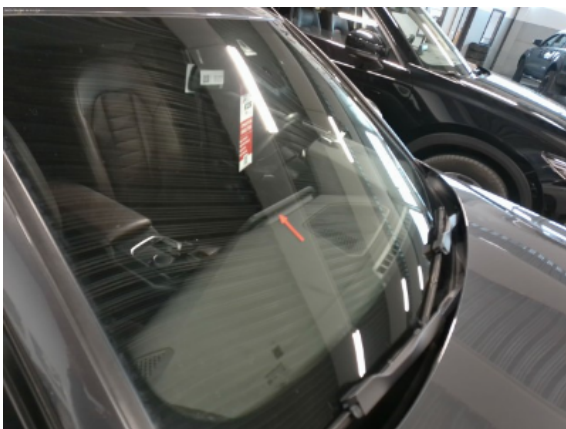
Abbildung 1: Siehe Pos.1

Nr.	Teil	Schaden	Schweregrad	Kommentar
1	Windschutzscheibe	Steinschlag	Leicht	
2	Motorhaube	Kratzer	Leicht	
3	Motorhaube	Steinschlag	Leicht	
4	Stoßfänger vorne	Steinschlag	Leicht	
5	Spiegelkappe links	Steinschlag	Leicht	
6	Tür VL	Kratzer	Leicht	
7	Tür HL	Kratzer	Leicht	
8	Stoßfänger hinten	Kratzer	Leicht	
9	Kotflügel re	Kratzer	Leicht

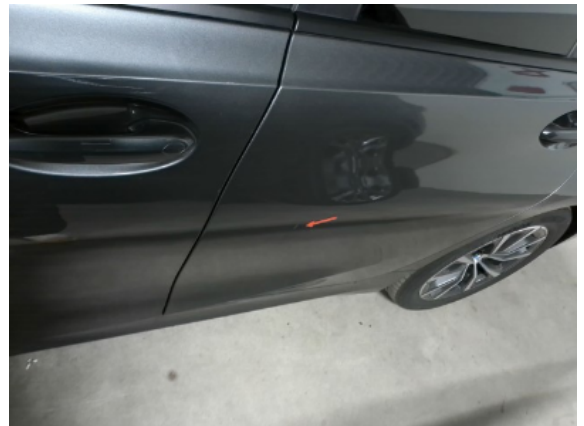
Abbildung 8: Siehe Pos.7

- Tür H. L.; ~ 220µm
- Seitenwand L.; ~ 240µm
- Heckklappe; ~ 190µm
- Kotflügel R.; ~ 180µm
- Seitenwand R.; ~ 270µm
