GUTACHTENNUMMER: 202403-25590

Gutachten

Betreff	Gutachten
Besichtigungsdatum/Ort	19.03.2024 Dick Automobile e.K., Ernst-Abbe-Str. 2, 36179 Bebra
Auftraggeber	Dick Automobile e.K., Otto-Hahn-Str. 4-6, 36179 Bebra
Amtliches Kennzeichen	E-SD 554
Fahrzeug-Identnummer	WBA6L31020FK22874

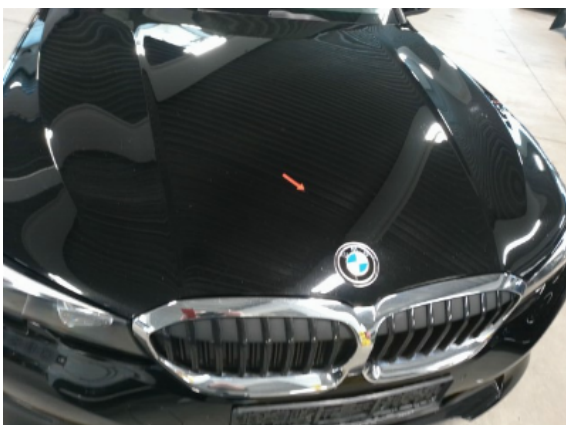
Abbildung 1: Siehe Pos.1

Nr.	Teil	Schaden	Schweregrad	Kommentar
1	Motorhaube	Steinschlag	Leicht	
2	Stoßfänger vorne	Steinschlag	Leicht	
3	Kotflügel li	Steinschlag	Leicht	
4	Spiegelkappe links	Steinschlag	Leicht	
5	Tür VL	Kratzer	Leicht	
6	Stoßfänger hinten	Kratzer	Leicht	
7	Tür VR	Kratzer	Leicht	
8	Spiegelkappe rechts	Steinschlag	Leicht	
9	Kotflügel re	Kratzer	Leicht
