GUTACHTENNUMMER: 202403-25734

## Gutachten

<b>Betreff</b>	Gutachten
<b>Besichtigungsdatum/Ort</b>	27.03.2024   Dick Automobile e.K., Ernst-Abbe-Str. 2, 36179 Bebra
<b>Auftraggeber</b>	Dick Automobile e.K., Otto-Hahn-Str. 4-6, 36179 Bebra
<b>Amtliches Kennzeichen</b>	D-ED31E
<b>Fahrzeug-Identnummer</b>	W1K2052531G013367

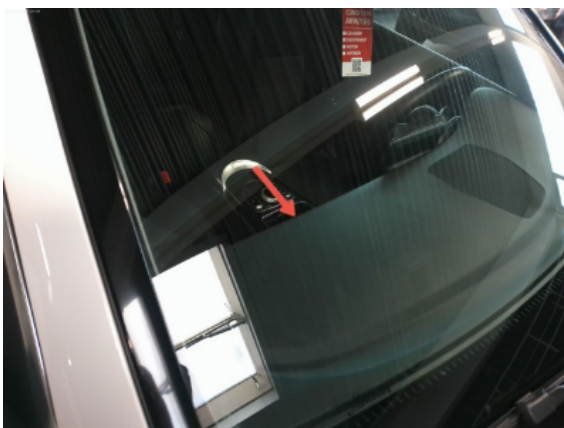
**Abbildung 1: Siehe Pos.1**

Nr.	Teil	Schaden	Schweregrad	Kommentar
1	Windschutzscheibe	Steinschlag	Leicht	
2	Stoßfänger vorne	Steinschlag	Leicht	
3	Türgriff VL	Kratzer	Leicht	
4	Kotflügel re	Steinschlag	Leicht	
5	Alufelge VR	Kratzer	Leicht
