GUTACHTENNUMMER: 202409-27605

Gutachten

Betreff	Gutachten
Auftraggeber	Dick Automobile e.K., Otto-Hahn-Str. 4-6, 36179 Bebra
Besichtigungsdatum/Ort	13.09.2024 Dick Automobile e.K., Ernst-Abbe-Str. 2, 36179 Bebra
Amtliches Kennzeichen	M-TR5609
Fahrzeugart	Limousine
Hersteller	Opel
Modell / Verkaufsbezeichnung	Astra 1.5D S&S Edition
Schlüssel-Nummern HSN/TSN	1844 / ALH
Fahrzeug-Identnummer	W0VBD6EV2LG040151
Anzahl Besitzer	1
Erstzulassung	17.03.2020
Laufleistung	112.395 km
Farbe / Farbcode	blau
Kraftstoffart	Diesel
Hubraum / Leistung	1.496 cm ³ / 90 kW
Anzahl Türen / Sitze	5 / 5
Getriebe	Automatik
Anzahl Schlüssel	1
Letzte Wartung	20.09.2023 / 89.345 km
Nächste HU	01.06.2026
Servicenachweis	Vorhanden
Anhängerkupplung	Ohne
Regensensor	Vorhanden
Betriebsanleitung	Vorhanden
Nacklackierung	Nicht Feststellbar Kunststoffteile konnten mittels Lackdickenmessung nicht bewertet werden.
Besichtigungszustand	unzerlegt, fahrbereit, verkehrssicher

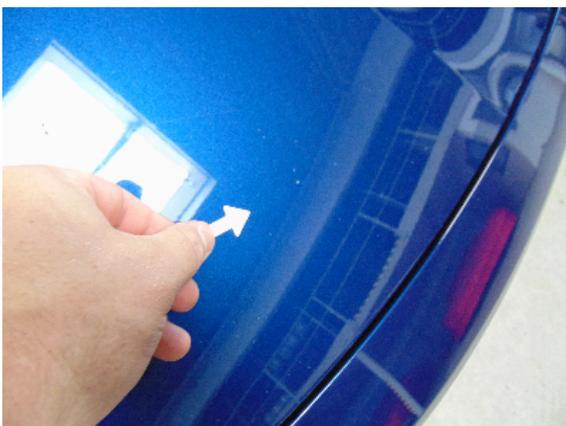
Abbildung 1: siehe pos.1

Nr.	Teil	Schaden	Schweregrad	Kommentar
1	Motorhaube	Steinschlag	Leicht	
2	Stoßfänger vorne	Steinschlag	Leicht	
3	Seitenwand rechts	Delle	Leicht	
4	Stoßfänger hinten	Kratzer	Leicht	
5	Tür VL	Kratzer	Leicht
