Gutachten

Betreff	Gutachten
Besichtigungsdatum/Ort	19.09.2024 Dick Automobile e.K., Ernst-Abbe-Str. 2, 36179 Bebra
Auftraggeber	Dick Automobile e.K., Otto-Hahn-Str. 4-6, 36179 Bebra
Amtliches Kennzeichen	ME-SP 1349
Fahrzeug-Identnummer	WBA8T31000GB44438

Betreff	Gutachten
Auftraggeber	Dick Automobile e.K., Otto-Hahn-Str. 4-6, 36179 Bebra
Besichtigungsdatum/Ort	19.09.2024 Dick Automobile e.K., Ernst-Abbe-Str. 2, 36179 Bebra
Amtliches Kennzeichen	ME-SP 1349
Fahrzeugart	Limousine
Hersteller	BMW
Modell / Verkaufsbezeichnung	320d GranTourer Advantage
Schlüssel-Nummern HSN/TSN	0005 / CCT
Fahrzeug-Identnummer	WBA8T31000GB44438
Anzahl Besitzer	1
Erstzulassung	13.03.2019
Laufleistung	119.934 km
Farbe / Farbcode	BLAU
Kraftstoffart	Diesel
Hubraum / Leistung	1.995 cm ³ / 140 kW
Anzahl Türen / Sitze	5 / 5
Getriebe	Automatik
Anzahl Schlüssel	1
Letzte Wartung	15.03.2024 / 119.013 km
Nächste HU	01.04.2024
Servicenachweis	Elektronisch
Anhängerkupplung	Schwenkbar
Regensensor	Vorhanden
Betriebsanleitung	Vorhanden
Nacklackierung	Feststellbar Kunststoffteile konnten mittels Lackdickenmessung nicht bewertet werden.
Besichtigungszustand	unzerlegt, fahrbereit, verkehrssicher

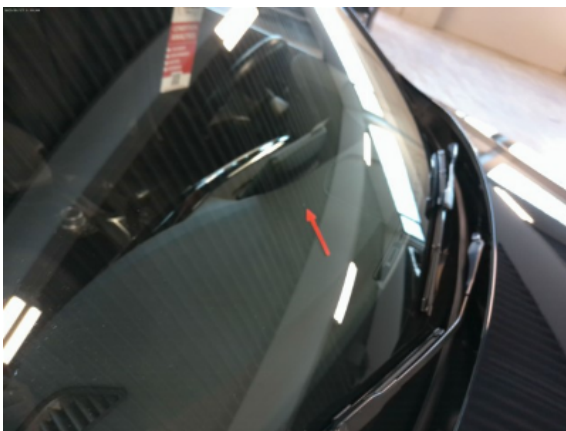
Abbildung 1: Siehe Pos.1

Nr.	Teil	Schaden	Schweregrad	Kommentar
1	Windschutzscheibe	Steinschlag	Leicht	
2	Motorhaube	Steinschlag	Leicht	
3	Stoßfänger vorne	Steinschlag	Leicht	
4	Tür VL	Kratzer	Leicht	
5	Tür HL	Kratzer	Mittel	
6	Türeinstieg HL	Kratzer	Leicht	
7	Stoßfänger hinten	Kratzer	Leicht	
8	Türverkleidung HR	Deformation	Leicht	
9	Tür VR	Deformation	Mittel
