GUTACHTENNUMMER: 202404-25851

Gutachten

Betreff	Gutachten
Besichtigungsdatum/Ort	09.04.2024 Dick Automobile e.K., Ernst-Abbe-Str. 2, 36179 Bebra
Auftraggeber	Dick Automobile e.K., Otto-Hahn-Str. 4-6, 36179 Bebra
Amtliches Kennzeichen	WT-PF600
Fahrzeug-Identnummer	WF0KXXWPCKHC10832

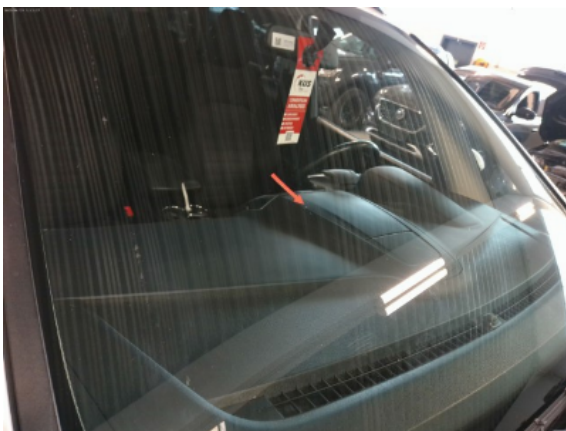
Abbildung 1: Siehe Pos.1

Nr.	Teil	Schaden	Schweregrad	Kommentar
1	Windschutzscheibe	Steinschlag	Leicht	
2	Motorhaube	Steinschlag	Leicht	
3	Stoßfänger vorne	Steinschlag	Leicht	
4	Kotflügel li	Steinschlag	Leicht	
5	Tür VL	Kratzer	Leicht	
6	Seitenwand links	Kratzer	Leicht	
7	Türeinstieg HL	Kratzer	Leicht	
8	Stoßfänger hinten	Kratzer	Leicht	
9	Kotflügel re	Steinschlag	Leicht
