GUTACHTENNUMMER: 202404-25989

Gutachten

Betreff	Gutachten
Besichtigungsdatum/Ort	19.04.2024 Dick Automobile e.K., Ernst-Abbe-Str. 2, 36179 Bebra
Auftraggeber	Dick Automobile e.K., Otto-Hahn-Str. 4-6, 36179 Bebra
Amtliches Kennzeichen	DA-AS323
Fahrzeug-Identnummer	WDD1770841J119283

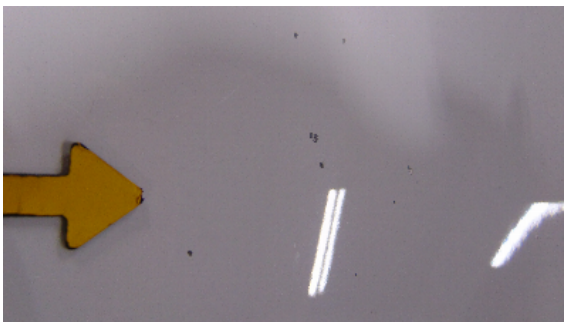
Abbildung 1: siehe pos.1

Nr.	Teil	Schaden	Schweregrad	Kommentar
1	Motorhaube	Steinschlag	Leicht	
2	Stoßfänger vorne		Leicht	
3	Heckklappe	Kratzer	Leicht	
4	Tür VL	Kratzer	Leicht
