GUTACHTENNUMMER: 202404-25935

Gutachten

Betreff	Gutachten
Besichtigungsdatum/Ort	15.04.2024 Dick Automobile e.K., Ernst-Abbe-Str. 2, 36179 Bebra
Auftraggeber	Dick Automobile e.K., Otto-Hahn-Str. 4-6, 36179 Bebra
Amtliches Kennzeichen	M-OE742
Fahrzeug-Identnummer	W1K2470141J159377

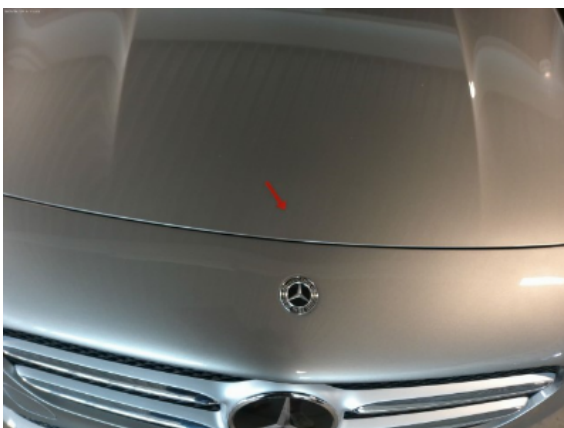
Abbildung 1: Siehe Pos.1

Nr.	Teil	Schaden	Schweregrad	Kommentar
1	Motorhaube	Steinschlag	Leicht	
2	Tür VL	Kratzer	Leicht	
3	Türeinstieg HL	Delle	Leicht	
4	Heckklappe	Delle	Leicht	
5	Seitenwand rechts	Delle	Leicht	
6	Türeinstieg HR	Kratzer	Leicht	
7	Spiegelkappe rechts	Steinschlag	Leicht
