GUTACHTENNUMMER: 202404-26101

Gutachten

Betreff	Gutachten
Besichtigungsdatum/Ort	26.04.2024 Dick Automobile e.K., Ernst-Abbe-Str. 2, 36179 Bebra
Auftraggeber	Dick Automobile e.K., Otto-Hahn-Str. 4-6, 36179 Bebra
Amtliches Kennzeichen	OD-MK765
Fahrzeug-Identnummer	VF73EEHYRKJ591151

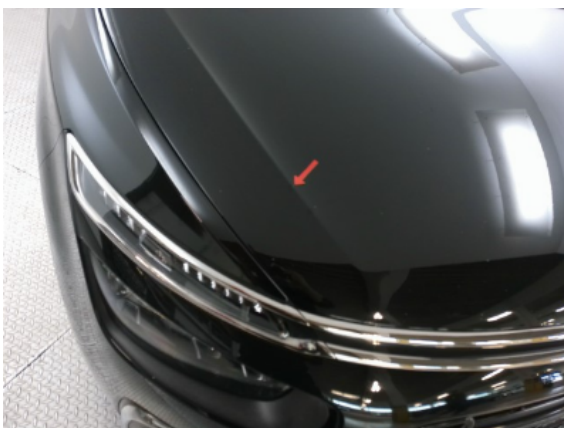
Abbildung 1: Siehe Pos.1

Nr.	Teil	Schaden	Schweregrad	Kommentar
1	Motorhaube	Steinschlag	Stark	
2	Stoßfänger vorne	Steinschlag	Leicht	
3	Stoßfänger hinten	Spaltmaß	Mittel	
4	Heckklappenverkleidung	Kratzer	Stark	
5	Spiegelkappe rechts	Steinschlag	Leicht	
6	Kotflügel re	Steinschlag	Leicht
