GUTACHTENNUMMER: 202403-25557

Gutachten

Betreff	Gutachten
Besichtigungsdatum/Ort	15.03.2024 Dick Automobile e.K., Ernst-Abbe-Str. 2, 36179 Bebra
Auftraggeber	Dick Automobile e.K., Otto-Hahn-Str. 4-6, 36179 Bebra
Amtliches Kennzeichen	ERB-DC 47
Fahrzeug-Identnummer	WF0FXXWPCFJP20510

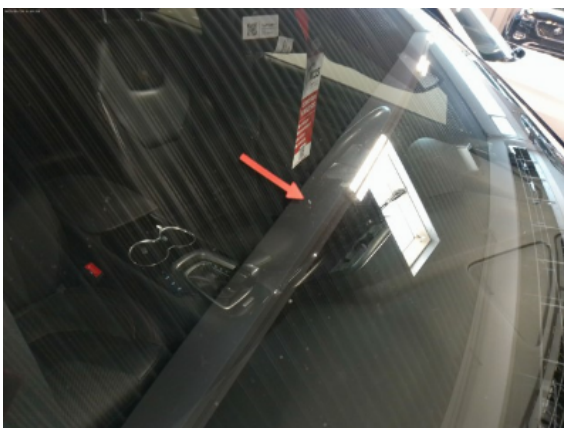
Abbildung 1: Siehe Pos.1

Nr.	Teil	Schaden	Schweregrad	Kommentar
1	Windschutzscheibe	Steinschlag	Leicht	
2	Motorhaube	Steinschlag	Leicht	
3	Stoßfänger vorne	Steinschlag	Leicht	
4	Stoßfänger vorne	Kratzer	Leicht	
5	Spiegelkappe links	Steinschlag	Leicht	
6	Tür VL	Kratzer	Leicht	
7	Tür HL	Kratzer	Leicht	
8	Stoßfänger hinten	Kratzer	Leicht	
9	Heckklappe	Kratzer	Leicht	
10	Spiegelkappe rechts	Steinschlag	Leicht	
11	Kotflügel re	Steinschlag	Leicht
