GUTACHTENNUMMER: 202404-26096

Gutachten

Betreff	Gutachten
Besichtigungsdatum/Ort	26.04.2024 Dick Automobile e.K., Ernst-Abbe-Str. 2, 36179 Bebra
Auftraggeber	Dick Automobile e.K., Otto-Hahn-Str. 4-6, 36179 Bebra
Amtliches Kennzeichen	B-EA2969
Fahrzeug-Identnummer	WF0YXXTTGYJR46009

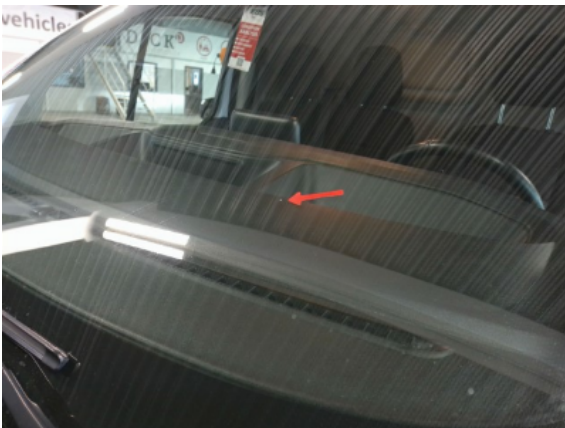
Abbildung 1: Siehe Pos.1

Nr.	Teil	Schaden	Schweregrad	Kommentar
1	Windschutzscheibe	Steinschlag	Leicht	
2	Motorhaube	Steinschlag	Leicht	
3	Spiegelkappe links	Steinschlag	Leicht	
4	Tür VL	Kratzer	Leicht	
5	Heckklappe	Kratzer	Leicht	
6	Tür HR	Delle	Leicht	
7	Tür HR	Kratzer	Stark	
8	Tür VR	Kratzer	Leicht	
9	Motorhaube	Delle	Leicht
