GUTACHTENNUMMER: 202404-25821

## Gutachten

<b>Betreff</b>	Gutachten
<b>Besichtigungsdatum/Ort</b>	05.04.2024   Dick Automobile e.K., Ernst-Abbe-Str. 2, 36179 Bebra
<b>Auftraggeber</b>	Dick Automobile e.K., Otto-Hahn-Str. 4-6, 36179 Bebra
<b>Amtliches Kennzeichen</b>	MA-RN1960
<b>Fahrzeug-Identnummer</b>	WBA8H71030K873648

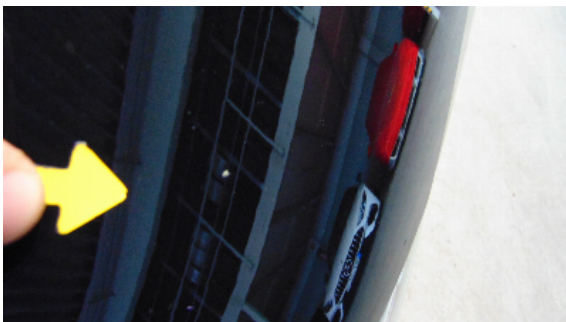
Abbildung 1: siehe pos.1

Nr.	Teil	Schaden	Schweregrad	Kommentar
1	Motorhaube	Steinschlag	Leicht	
2	Stoßfänger vorne	Steinschlag	Leicht	
3	Tür VR	Kratzer	Leicht	
4	Tür HR	Kratzer	Leicht	
5	Stoßfänger hinten	Kratzer	Leicht	
6	Seitenwand links	Kratzer	Leicht	
7	Tür VL	Kratzer	Leicht
