## Gutachten

<b>Betreff</b>	Gutachten
<b>Besichtigungsdatum/Ort</b>	03.04.2024   Dick Automobile e.K., Ernst-Abbe-Str. 2, 36179 Bebra
<b>Auftraggeber</b>	Dick Automobile e.K., Otto-Hahn-Str. 4-6, 36179 Bebra
<b>Amtliches Kennzeichen</b>	AÖ-S 3008
<b>Fahrzeug-Identnummer</b>	WF0YXXTTGYKC39673

<b>Betreff</b>	Gutachten
<b>Auftraggeber</b>	Dick Automobile e.K., Otto-Hahn-Str. 4-6, 36179 Bebra
<b>Besichtigungsdatum/Ort</b>	03.04.2024   Dick Automobile e.K., Ernst-Abbe-Str. 2, 36179 Bebra
<b>Amtliches Kennzeichen</b>	AÖ-S 3008
<b>Fahrzeugart</b>	Van/Kleinbus
<b>Hersteller</b>	Ford
<b>Modell / Verkaufsbezeichnung</b>	Transit Custom
<b>Schlüssel-Nummern HSN/TSN</b>	8566 / BMV
<b>Fahrzeug-Identnummer</b>	WF0YXXTTGYKC39673
<b>Anzahl Besitzer</b>	1
<b>Erstzulassung</b>	17.04.2019
<b>Laufleistung</b>	207.254 km
<b>Farbe / Farbcode</b>	
<b>Kraftstoffart</b>	Diesel
<b>Hubraum / Leistung</b>	1.995 cm <sup>3</sup> / 125 kW
<b>Anzahl Türen / Sitze</b>	4 / 3
<b>Getriebe</b>	Automatik
<b>Anzahl Schlüssel</b>	2
<b>Letzte Wartung</b>	14.04.2023 / 198.065 km
<b>Nächste HU</b>	01.04.2025
<b>Servicenachweis</b>	Vorhanden
<b>Anhängerkupplung</b>	Starr
<b>Regensensor</b>	Vorhanden
<b>Betriebsanleitung</b>

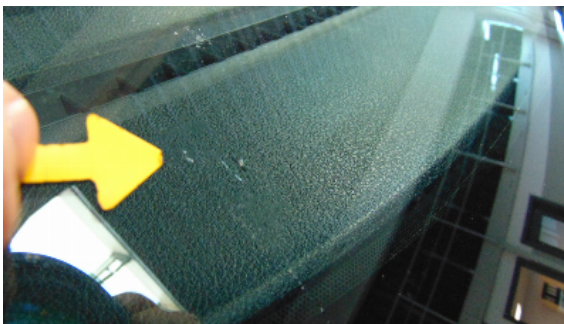
Abbildung 1: siehe pos.1

Nr.	Teil	Schaden	Schweregrad	Kommentar
1	Windschutzscheibe	Steinschlag	Mittel	
2	Motorhaube	Delle	Mittel	
3	Motorhaube	Kratzer	Mittel	
4	Stoßfänger vorne	Kratzer	Mittel	
5	Kotflügel re	Kratzer	Mittel	
6	Tür VR	Kratzer	Mittel	
7	Spiegelkappe rechts	Kratzer	Mittel	
8	Tür HR	Kratzer	Mittel	
9	Seitenwand rechts	Kratzer	Mittel	
10	Heckklappe	Kratzer	Mittel	
11	Stoßfänger hinten	Kratzer	Mittel	
12	Seitenwand links	Kratzer	Mittel

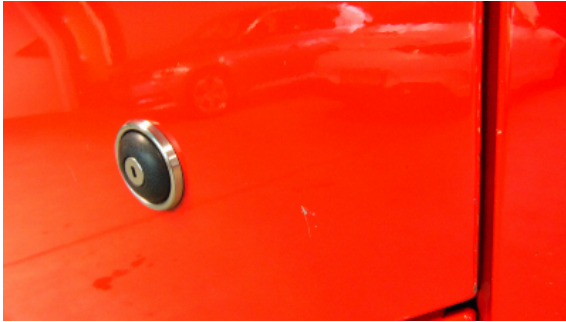
**Abbildung 13: siehe pos.13**

13	Tür VL	Kratzer	Mittel
14	Sitz VL	Riss	Mittel
