GUTACHTENNUMMER: 202403-25719

Gutachten

Betreff	Gutachten
Besichtigungsdatum/Ort	27.03.2024 Dick Automobile e.K., Ernst-Abbe-Str. 2, 36179 Bebra
Auftraggeber	Dick Automobile e.K., Otto-Hahn-Str. 4-6, 36179 Bebra
Amtliches Kennzeichen	AÖ-S 3018
Fahrzeug-Identnummer	WF0YXXTTGYKC39675

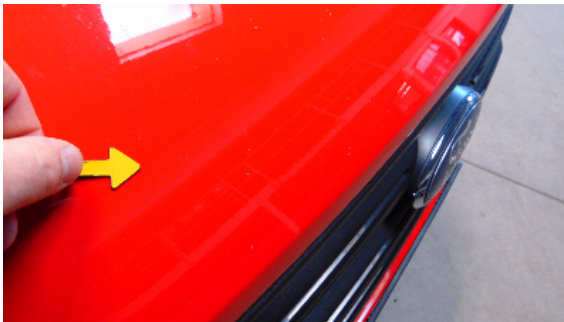
Abbildung 1: siehe pos.1

Nr.	Teil	Schaden	Schweregrad	Kommentar
1	Motorhaube	Steinschlag	Leicht	
2	Stoßfänger vorne	Steinschlag	Leicht	
3	Spiegelkappe rechts	Kratzer	Leicht	
4	Tür VR	Kratzer	Leicht	
5	Stoßfänger hinten	Kratzer	Mittel	
6	Heckklappe	Kratzer	Leicht	
7	Heckklappenverkleidung	Kratzer	Leicht	
8	Tür VL	Kratzer	Leicht	
9	Sitz VL	Kratzer	Leicht	
10	Spiegelkappe links	Kratzer	Leicht
