GUTACHTENNUMMER: 202503-29665

Gutachten

Betreff	Gutachten
Besichtigungsdatum/Ort	11.03.2025 Dick Automobile e.K., Ernst-Abbe-Str. 2, 36179 Bebra
Auftraggeber	Dick Automobile e.K., Otto-Hahn-Str. 4-6, 36179 Bebra
Amtliches Kennzeichen	OF-EM229
Fahrzeug-Identnummer	WF0PXXGCHPKJ26064

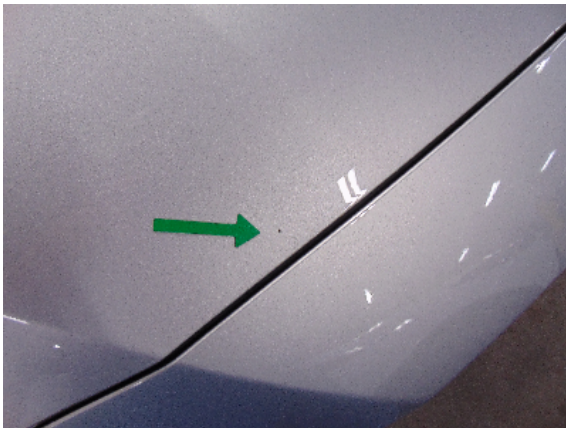
Abbildung 1: siehe pos.1

Nr.	Teil	Schaden	Schweregrad	Kommentar
1	Motorhaube	Steinschlag	Leicht	
2	Stoßfänger vorne	Steinschlag	Leicht	
3	Windschutzscheibe	Steinschlag	Leicht	
4	Heckklappenverkleidung	Kratzer	Leicht	
5	Stoßfänger hinten	Kratzer	Leicht
