Gerlach & Schröder GbR

GUTACHTENNUMMER: 202404-26006

## Gutachten

<b>Betreff</b>	Gutachten
<b>Besichtigungsdatum/Ort</b>	19.04.2024   Dick Automobile e.K., Ernst-Abbe-Str. 2, 36179 Bebra
<b>Auftraggeber</b>	Dick Automobile e.K., Otto-Hahn-Str. 4-6, 36179 Bebra
<b>Amtliches Kennzeichen</b>	F-S3190
<b>Fahrzeug-Identnummer</b>	WF0NXXGCHNKU46859

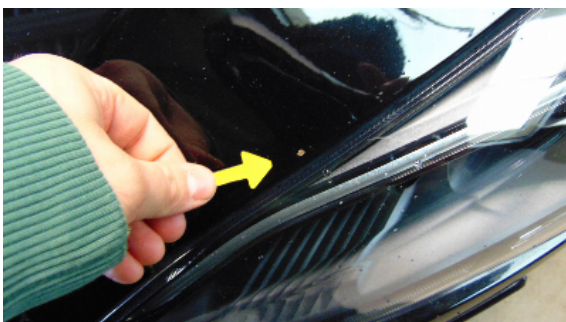
Abbildung 1: siehe pos.1

Nr.	Teil	Schaden	Schweregrad	Kommentar
1	Motorhaube	Steinschlag	Leicht	
2	Stoßfänger vorne	Steinschlag	Leicht	
3	Tür HR	Kratzer	Leicht	
4	Heckklappenverkleidung	Bruch	Stark	
5	Stoßfänger hinten	Kratzer	Leicht	
6	Alufelge VR	Lackabplatzung	Mittel	
7	Alufelge HR	Lackabplatzung	Mittel	
8	Alufelge VL	Lackabplatzung	Mittel
