GUTACHTENNUMMER: 202405-26140

Gutachten

Betreff	Gutachten
Besichtigungsdatum/Ort	02.05.2024 Dick Automobile e.K., Ernst-Abbe-Str. 2, 36179 Bebra
Auftraggeber	Dick Automobile e.K., Otto-Hahn-Str. 4-6, 36179 Bebra
Amtliches Kennzeichen	SG-GE 1035
Fahrzeug-Identnummer	WF0JXXWPCJLE35544

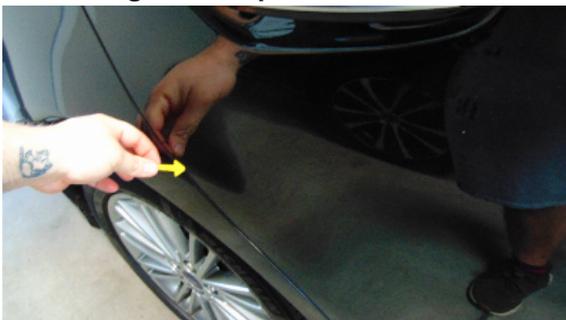
Abbildung 5: siehe pos.5

Nr.	Teil	Schaden	Schweregrad	Kommentar
1	Motorhaube	Steinschlag	Leicht	
2	Stoßfänger vorne	Steinschlag	Leicht	
3	Tür HR	Delle	Mittel	
4	Heckklappenverkleidung	Kratzer	Leicht	
5	Seitenwand links	Kratzer	Leicht	
6	Kotflügel li	Kratzer	Leicht
