Gutachten

Betreff	Gutachten
Besichtigungsdatum/Ort	08.05.2024 Dick Automobile e.K., Ernst-Abbe-Str. 2, 36179 Bebra
Auftraggeber	Dick Automobile e.K., Otto-Hahn-Str. 4-6, 36179 Bebra
Amtliches Kennzeichen	H-OY745
Fahrzeug-Identnummer	WBAUJ11000LG47726

Betreff	Gutachten
Auftraggeber	Dick Automobile e.K., Otto-Hahn-Str. 4-6, 36179 Bebra
Besichtigungsdatum/Ort	08.05.2024 Dick Automobile e.K., Ernst-Abbe-Str. 2, 36179 Bebra
Amtliches Kennzeichen	H-OY745
Fahrzeugart	Limousine
Hersteller	BMW
Modell / Verkaufsbezeichnung	X4 xDrive 20i xLine
Schlüssel-Nummern HSN/TSN	0005 / CSG
Fahrzeug-Identnummer	WBAUJ11000LG47726
Anzahl Besitzer	1
Erstzulassung	03.07.2019
Laufleistung	91.088 km
Farbe / Farbcode	grau
Kraftstoffart	Benzin
Hubraum / Leistung	1.998 cm ³ / 135 kW
Anzahl Türen / Sitze	5 / 5
Getriebe	Automatik
Anzahl Schlüssel	1
Letzte Wartung	06.12.2023 / 87.590 km
Nächste HU	01.03.2025
Servicenachweis	Vorhanden
Anhängerkupplung	Ohne
Regensensor	Vorhanden
Betriebsanleitung	Vorhanden
Nacklackierung	Nicht Feststellbar Kunststoffteile konnten mittels Lackdickenmessung nicht bewertet werden.
Besichtigungszustand	unzerlegt, fahrbereit, verkehrssicher

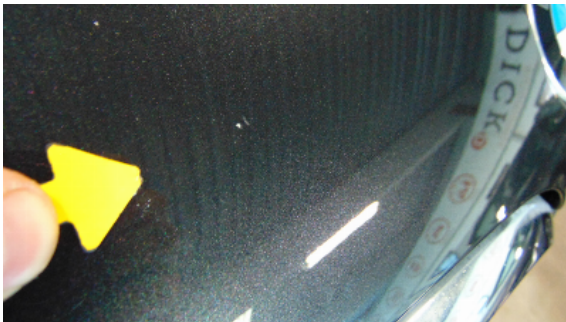
Abbildung 1: siehe pos.1

Nr.	Teil	Schaden	Schweregrad	Kommentar
1		Steinschlag	Leicht	
2	Stoßfänger vorne	Steinschlag	Leicht	
3	Tür HR	Kratzer	Leicht	
4	Seitenwand rechts	Kratzer	Leicht	
5	Heckklappe	Kratzer	Leicht	
6	Stoßfänger hinten	Kratzer	Leicht	
7	Türeinstieg HL	Kratzer	Leicht	
8	Tür HL	Kratzer	Leicht	
9	Tür VL	Kratzer	Leicht
