GUTACHTENNUMMER: 202409-27621

Gutachten

Betreff	Gutachten
Besichtigungsdatum/Ort	16.09.2024 Dick Automobile e.K., Ernst-Abbe-Str. 2, 36179 Bebra
Auftraggeber	Dick Automobile e.K., Otto-Hahn-Str. 4-6, 36179 Bebra
Amtliches Kennzeichen	M-TR 1431
Fahrzeug-Identnummer	WF0NXXGCHNLK01528

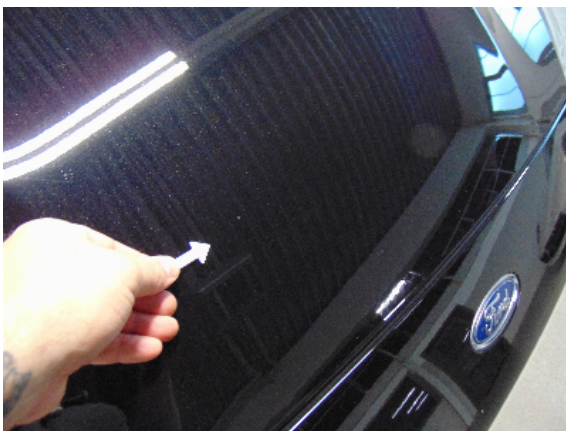
Abbildung 1: siehe pos.1

Nr.	Teil	Schaden	Schweregrad	Kommentar
1	Motorhaube	Steinschlag	Leicht	
2	Stoßfänger vorne	Steinschlag	Leicht	
3	Tür HR	Kratzer	Leicht	
4	Tür HL	Kratzer	Leicht	
5	Tür VL	Kratzer	Leicht
