GUTACHTENNUMMER: 202405-26153

Gutachten

Betreff	Gutachten
Besichtigungsdatum/Ort	02.05.2024 Dick Automobile e.K., Ernst-Abbe-Str. 2, 36179 Bebra
Auftraggeber	Dick Automobile e.K., Otto-Hahn-Str. 4-6, 36179 Bebra
Amtliches Kennzeichen	MI-PZ 1339
Fahrzeug-Identnummer	WF0PXXGCHPLL43079

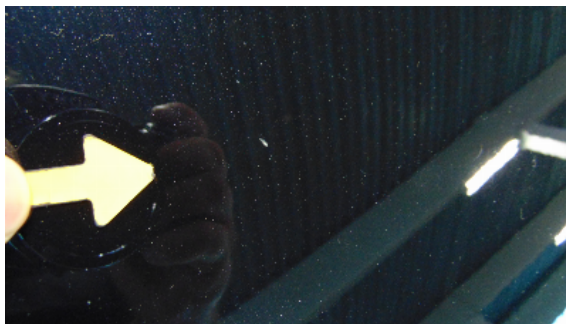
Abbildung 1: siehe pos.1

Nr.	Teil	Schaden	Schweregrad	Kommentar
1	Motorhaube	Steinschlag	Leicht	
2	Stoßfänger vorne	Steinschlag	Leicht	
3	Alufelge VR	Kratzer	Mittel	
4	Stoßfänger hinten	Kratzer	Leicht
