GUTACHTENNUMMER: 202405-26232

Gutachten

Betreff	Gutachten
Besichtigungsdatum/Ort	08.05.2024 Dick Automobile e.K., Ernst-Abbe-Str. 2, 36179 Bebra
Auftraggeber	Dick Automobile e.K., Otto-Hahn-Str. 4-6, 36179 Bebra
Amtliches Kennzeichen	NR-A1425
Fahrzeug-Identnummer	WAUZZZF24MN018338

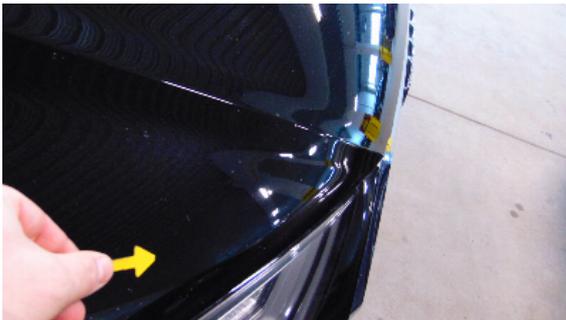
Abbildung 1: siehe pos.1

Nr.	Teil	Schaden	Schweregrad	Kommentar
1	Motorhaube	Steinschlag	Leicht	
2	Stoßfänger vorne	Steinschlag	Leicht
