GUTACHTENNUMMER: 202409-27527

Gutachten

Betreff	Gutachten
Besichtigungsdatum/Ort	06.09.2024 Dick Automobile e.K., Ernst-Abbe-Str. 2, 36179 Bebra
Auftraggeber	Dick Automobile e.K., Otto-Hahn-Str. 4-6, 36179 Bebra
Amtliches Kennzeichen	M-HZ 2285E
Fahrzeug-Identnummer	LSJA24393NN022583

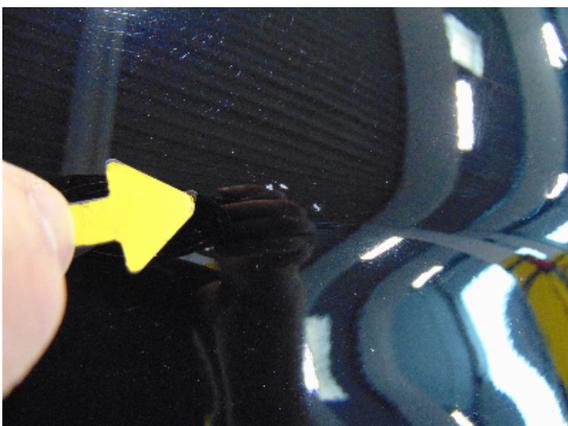
Abbildung 1: siehe pos.1

Nr.	Teil	Schaden	Schweregrad	Kommentar
1	Motorhaube	Steinschlag	Leicht	
2	Stoßfänger vorne	Steinschlag	Leicht	
3	Tür VR	Kratzer	Leicht	
4	Stoßfänger hinten	Kratzer	Leicht	
5	Seitenwand links	Delle	Leicht	
6	Tür VL	Kratzer	Leicht	
7	Spiegelkappe links	Bruch	Stark
