GUTACHTENNUMMER: 202504-30100

Gutachten

Betreff	Gutachten
Besichtigungsdatum/Ort	15.04.2025 Dick Automobile e.K., Ernst-Abbe-Str. 2, 36179 Bebra
Auftraggeber	Dick Automobile e.K., Otto-Hahn-Str. 4-6, 36179 Bebra
Amtliches Kennzeichen	OG-SW464E
Fahrzeug-Identnummer	LSJA2439XNN023973

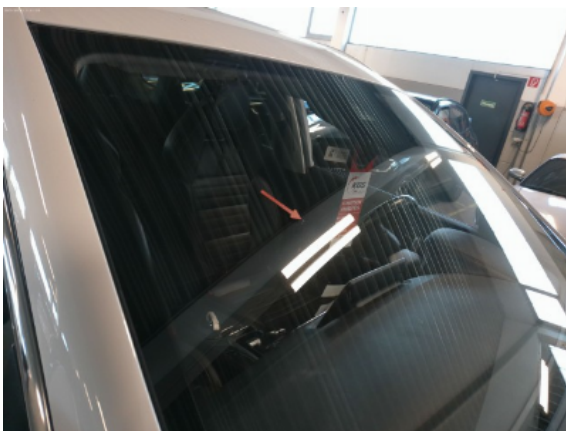
Abbildung 1: Siehe Pos.1

Nr.	Teil	Schaden	Schweregrad	Kommentar
1	Windschutzscheibe	Steinschlag	Leicht	
2	Stoßfänger vorne	Steinschlag	Leicht	
3	Tür VL	Kratzer	Leicht	
4	Seitenwand rechts	Deformation	Stark
