GUTACHTENNUMMER: 202408-27371

Gutachten

Betreff	Gutachten
Besichtigungsdatum/Ort	26.08.2024 Dick Automobile e.K., Ernst-Abbe-Str. 2, 36179 Bebra
Auftraggeber	Dick Automobile e.K., Otto-Hahn-Str. 4-6, 36179 Bebra
Amtliches Kennzeichen	GÖ-FD795E
Fahrzeug-Identnummer	LSJA24392NN032215

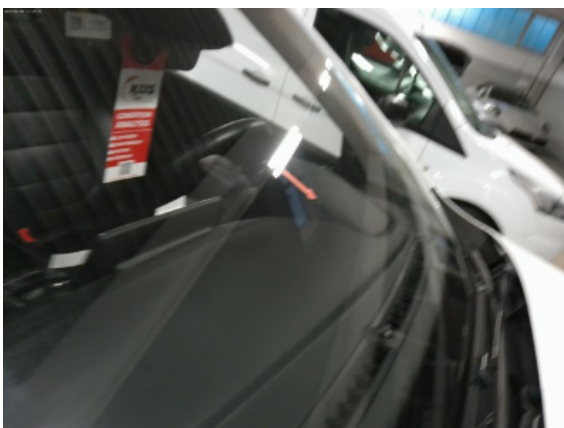
Abbildung 1: Siehe Pos.1

Nr.	Teil	Schaden	Schweregrad	Kommentar
1	Windschutzscheibe	Steinschlag	Leicht	
2	Tür VL	Steinschlag	Leicht
