Gutachten

Betreff	Gutachten
Besichtigungsdatum/Ort	18.09.2024 Dick Automobile e.K., Ernst-Abbe-Str. 2, 36179 Bebra
Auftraggeber	Dick Automobile e.K., Otto-Hahn-Str. 4-6, 36179 Bebra
Amtliches Kennzeichen	R-UH836E
Fahrzeug-Identnummer	LSJA24394MN091989

Betreff	Gutachten
Auftraggeber	Dick Automobile e.K., Otto-Hahn-Str. 4-6, 36179 Bebra
Besichtigungsdatum/Ort	18.09.2024 Dick Automobile e.K., Ernst-Abbe-Str. 2, 36179 Bebra
Amtliches Kennzeichen	R-UH836E
Fahrzeugart	Limousine
Hersteller	MG
Modell / Verkaufsbezeichnung	EHS PHEV Comfort
Schlüssel-Nummern HSN/TSN	2180 / AAB
Fahrzeug-Identnummer	LSJA24394MN091989
Anzahl Besitzer	1
Erstzulassung	28.10.2021
Laufleistung	24.516 km
Farbe / Farbcode	weiß
Kraftstoffart	Hybrid
Hubraum / Leistung	1.490 cm ³ / 119 kW
Anzahl Türen / Sitze	5 / 5
Getriebe	Automatik
Anzahl Schlüssel	1
Letzte Wartung	06.09.2023 / 21.869 km
Nächste HU	01.10.2024
Servicenachweis	Vorhanden
Anhängerkupplung	Ohne
Regensensor	Vorhanden
Betriebsanleitung	Vorhanden
Nacklackierung	Nicht Feststellbar Kunststoffteile konnten mittels Lackdickenmessung nicht bewertet werden.
Besichtigungszustand	unzerlegt, fahrbereit, verkehrssicher

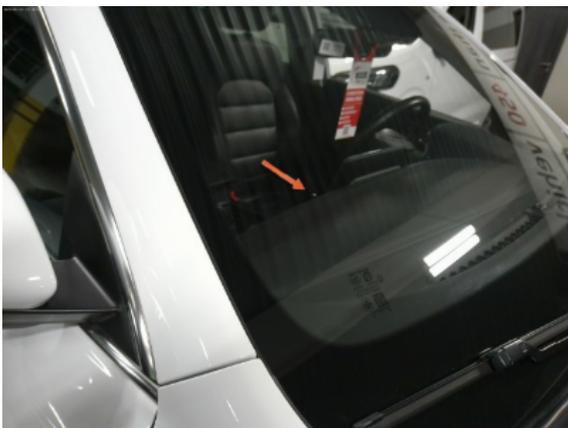
Abbildung 1: Siehe Pos.1

Nr.	Teil	Schaden	Schweregrad	Kommentar
1	Windschutzscheibe	Steinschlag	Mittel	
2	Motorhaube	Steinschlag	Leicht	
3	Heckklappe	Delle	Leicht	
4	Tür HR	Kratzer	Leicht
