GUTACHTENNUMMER: 202409-27526

Gutachten

Betreff	Gutachten
Besichtigungsdatum/Ort	06.09.2024 Dick Automobile e.K., Ernst-Abbe-Str. 2, 36179 Bebra
Auftraggeber	Dick Automobile e.K., Otto-Hahn-Str. 4-6, 36179 Bebra
Amtliches Kennzeichen	M-HZ3441E
Fahrzeug-Identnummer	LSJA24392MN116887

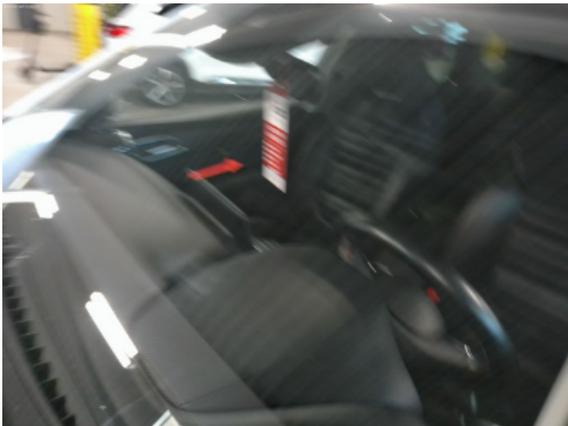
Abbildung 1: Siehe Pos.1

Nr.	Teil	Schaden	Schweregrad	Kommentar
1	Windschutzscheibe	Steinschlag	Leicht	
2	Motorhaube	Deformation	Leicht	
3	Stoßfänger vorne	Steinschlag	Leicht	
4	Stoßfänger hinten	Kratzer	Mittel	
5	Tür VR	Kratzer	Leicht	
6	Kotflügel re	Kratzer	Leicht
