GUTACHTENNUMMER: 202403-25535

Gutachten

Betreff	Gutachten
Besichtigungsdatum/Ort	14.03.2024 Dick Automobile e.K., Ernst-Abbe-Str. 2, 36179 Bebra
Auftraggeber	Dick Automobile e.K., Otto-Hahn-Str. 4-6, 36179 Bebra
Amtliches Kennzeichen	F-HR 500
Fahrzeug-Identnummer	W1K1186141N122569

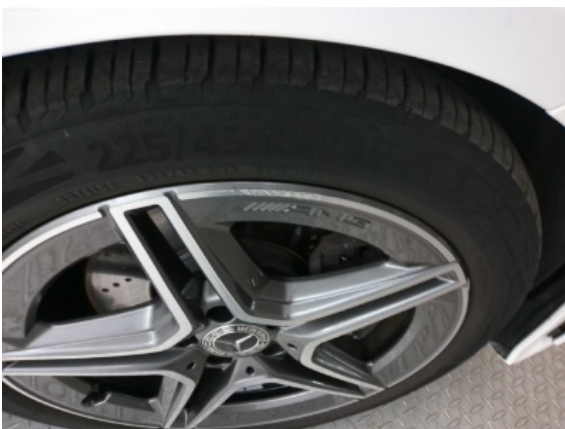
Abbildung 1: Siehe Pos.1

Nr.	Teil	Schaden	Schweregrad	Kommentar
1	Alufelge VR	Kratzer	Mittel	
2	Windschutzscheibe	Riss	Stark	
3	Motorhaube	Kratzer	Stark	
4	Stoßfänger vorne	Steinschlag	Leicht	
5	Tür VL	Kratzer	Leicht	
6	Stoßfänger hinten	Kratzer	Stark	
7	Tür HR	Kratzer	Leicht	
8	Türeinstieg HR	Kratzer	Leicht	
9	Tür VR	Kratzer	Leicht	
10	Kotflügel re	Steinschlag	Leicht
