GUTACHTENNUMMER: 202403-25567

## Gutachten

<b>Betreff</b>	Gutachten
<b>Besichtigungsdatum/Ort</b>	18.03.2024   Dick Automobile e.K., Ernst-Abbe-Str. 2, 36179 Bebra
<b>Auftraggeber</b>	Dick Automobile e.K., Otto-Hahn-Str. 4-6, 36179 Bebra
<b>Amtliches Kennzeichen</b>	D-MB 8000
<b>Fahrzeug-Identnummer</b>	WAUZZZF24KN131039

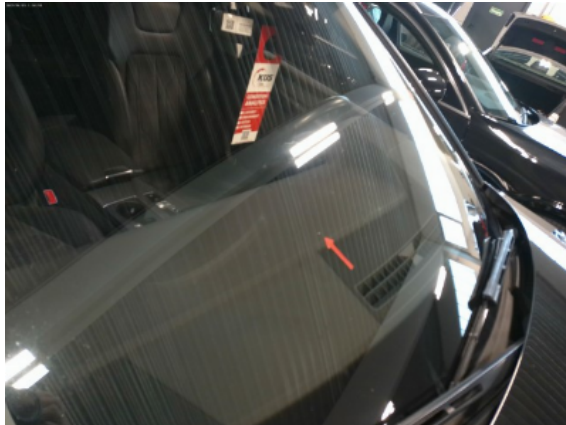
Abbildung 1: Siehe Pos.1

Nr.	Teil	Schaden	Schweregrad	Kommentar
1	Windschutzscheibe	Steinschlag	Leicht	
2	Motorhaube	Steinschlag	Leicht	
3	Stoßfänger vorne	Steinschlag	Leicht	
4	Stoßfänger hinten	Kratzer	Leicht	
5	Türeinstieg VR	Kratzer	Leicht	
6	Spiegelkappe rechts	Steinschlag	Leicht
