GUTACHTENNUMMER: 202410-27847

Gutachten

Betreff	Gutachten
Besichtigungsdatum/Ort	05.10.2024 Dick Automobile e.K., Ernst-Abbe-Str. 2, 36179 Bebra
Auftraggeber	Dick Automobile e.K., Otto-Hahn-Str. 4-6, 36179 Bebra
Amtliches Kennzeichen	M-HZ 4471 E
Fahrzeug-Identnummer	LSJA24396MN137659

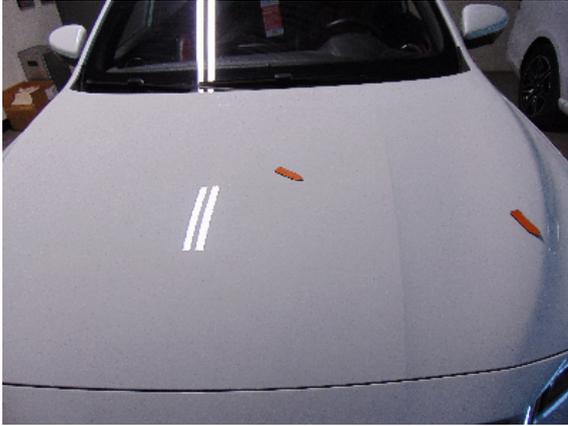
Abbildung 1: Siehe Pos.1

Nr.	Teil	Schaden	Schweregrad	Kommentar
1	Motorhaube	Delle/Verschürft	Leicht	
2	Dach	Steinschlag	Leicht	
3	Spiegelkappe links	Verschürft	Leicht	
4	Mittelkonsole	Kratzer	Mittel	
5	Tür HL	Delle/Abschürfung	Leicht	
6	C-Säulenverkleidung LI	Verschürft	Stark	
7	Alufelge VR	Abschürfung	Leicht	
8	C-Säulenverkleidung RE	Verschürft	Stark	
9	Stoßfänger hinten	Abschürfung	Mittel
