GUTACHTENNUMMER: 202502-29268

Gutachten

Betreff	Gutachten
Besichtigungsdatum/Ort	04.02.2025 Dick Automobile e.K., Ernst-Abbe-Str. 2, 36179 Bebra
Auftraggeber	Dick Automobile e.K., Otto-Hahn-Str. 4-6, 36179 Bebra
Amtliches Kennzeichen	WÜ-KW670E
Fahrzeug-Identnummer	LSJWH4090NN195843

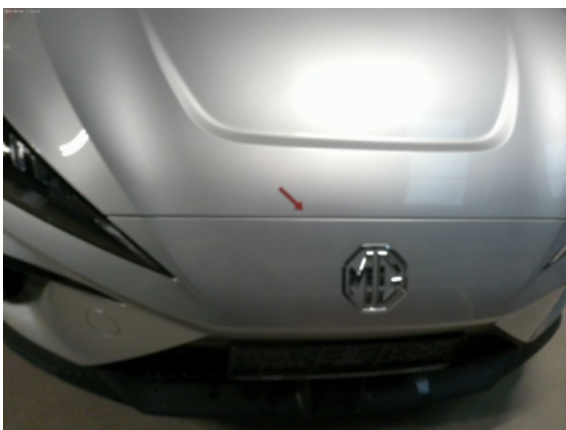
Abbildung 1: Siehe Pos.1

Nr.	Teil	Schaden	Schweregrad	Kommentar
1	Motorhaube	Steinschlag	Leicht	
2	Stoßfänger vorne	Steinschlag	Leicht	
3	Spiegelkappe links	Steinschlag	Leicht	
4	Stoßfänger hinten	Kratzer	Leicht	
5	Spiegelkappe rechts	Kratzer	Leicht
